Airiston-Velkuan kalastusalueen järvet

Tekijä: Oskari Pöntinen

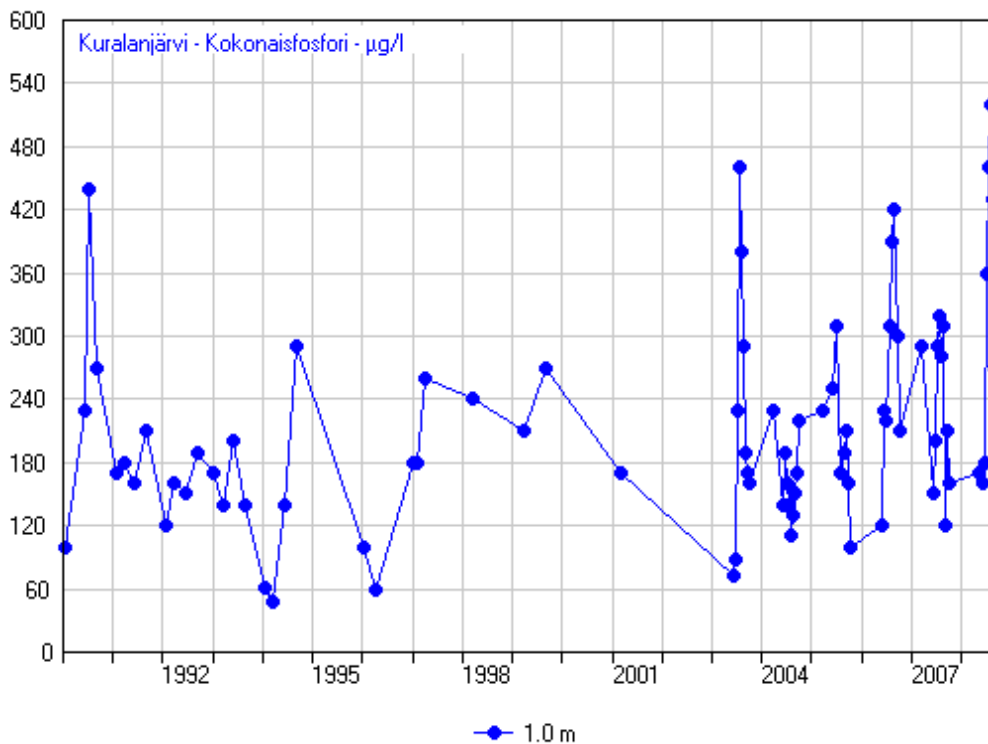
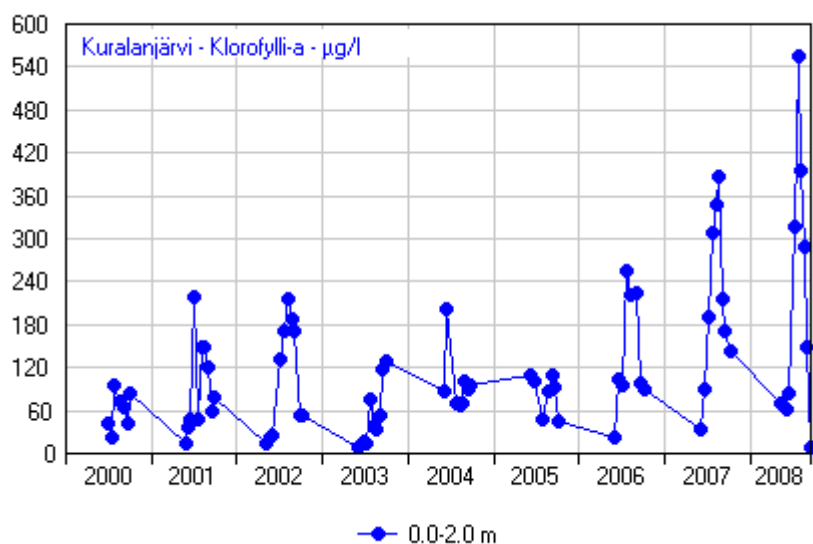
18.3 Vedenlaatutiedot

pohjanläheinen vesikerros

Järven pohjalla on happikatoja, jolloin pohjasedimentistä vapautuu ravinteita takaisin veteen.

- Järvellä kokeiltiin sinilevän nuottausta vuosina 2006 ja 2007
- Nuottauksella ei saatu aikaan mitään pysyvää hyötyä kuten vedenlaatutiedot osoittavat.

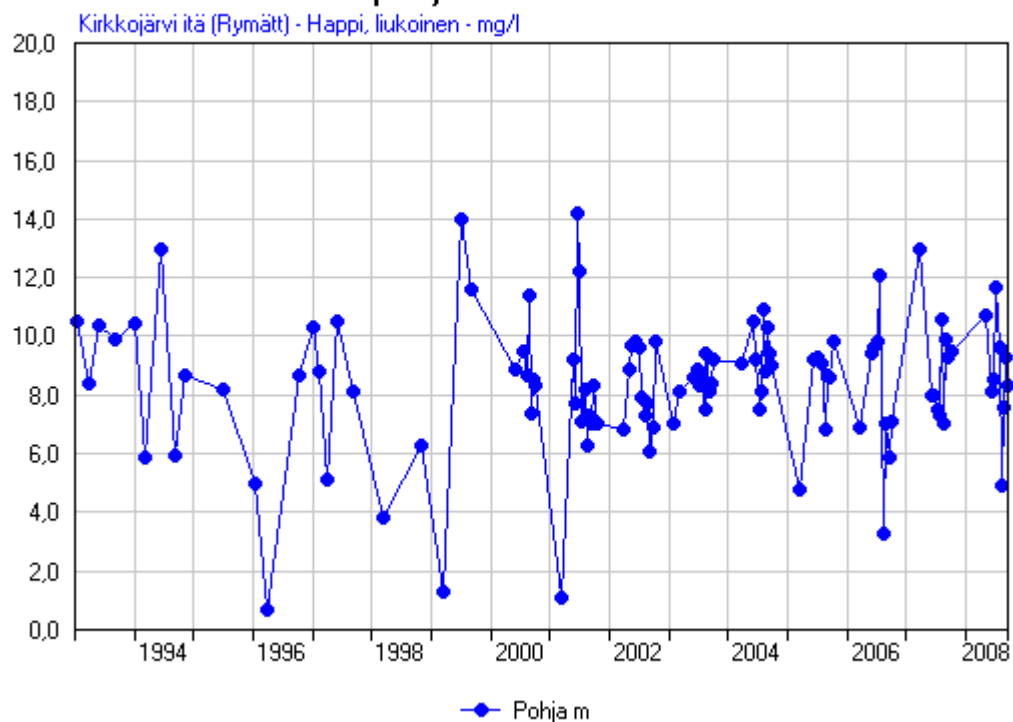
22.3 Vedenlaatutiedot

päälysvesi

pohjanläheinen vesikerros

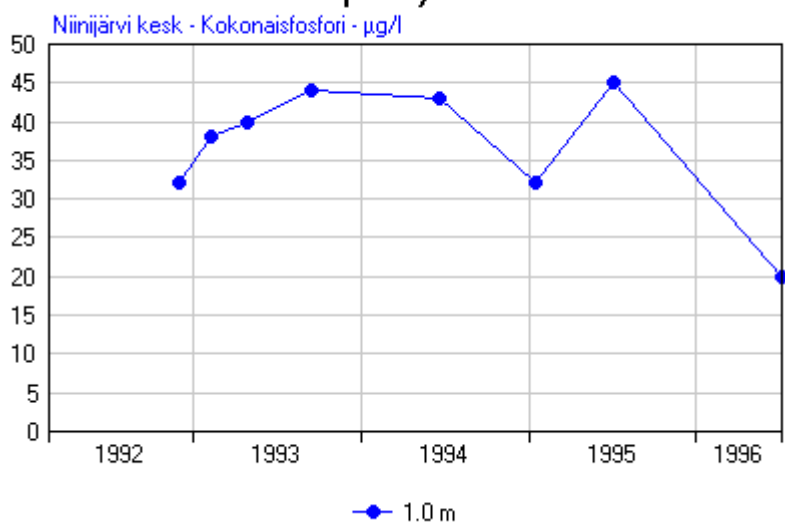
32.2 Vedenlaatutiedot

pohjanläheinen vesikerros

päälyysvesi
